郭1（本郭）と建物跡

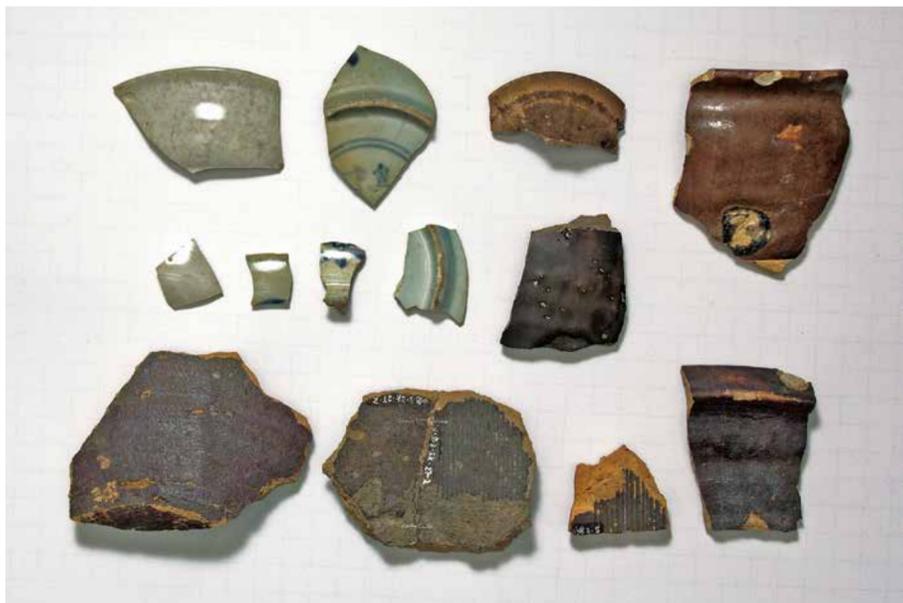
▲ 郭1（本郭）出土白磁・染付・瀬戸美濃製品

また、調査で出土した遺物は16世紀前葉から後半で2期以上の変遷を経て存続したことも判明しています。
