内枳形トレンチ遺構平面図 1面 1 : 20

資料 5 令和6年度 トレンチ予定箇所(案)

資料6 令和7年度以降に調査が必要な地点

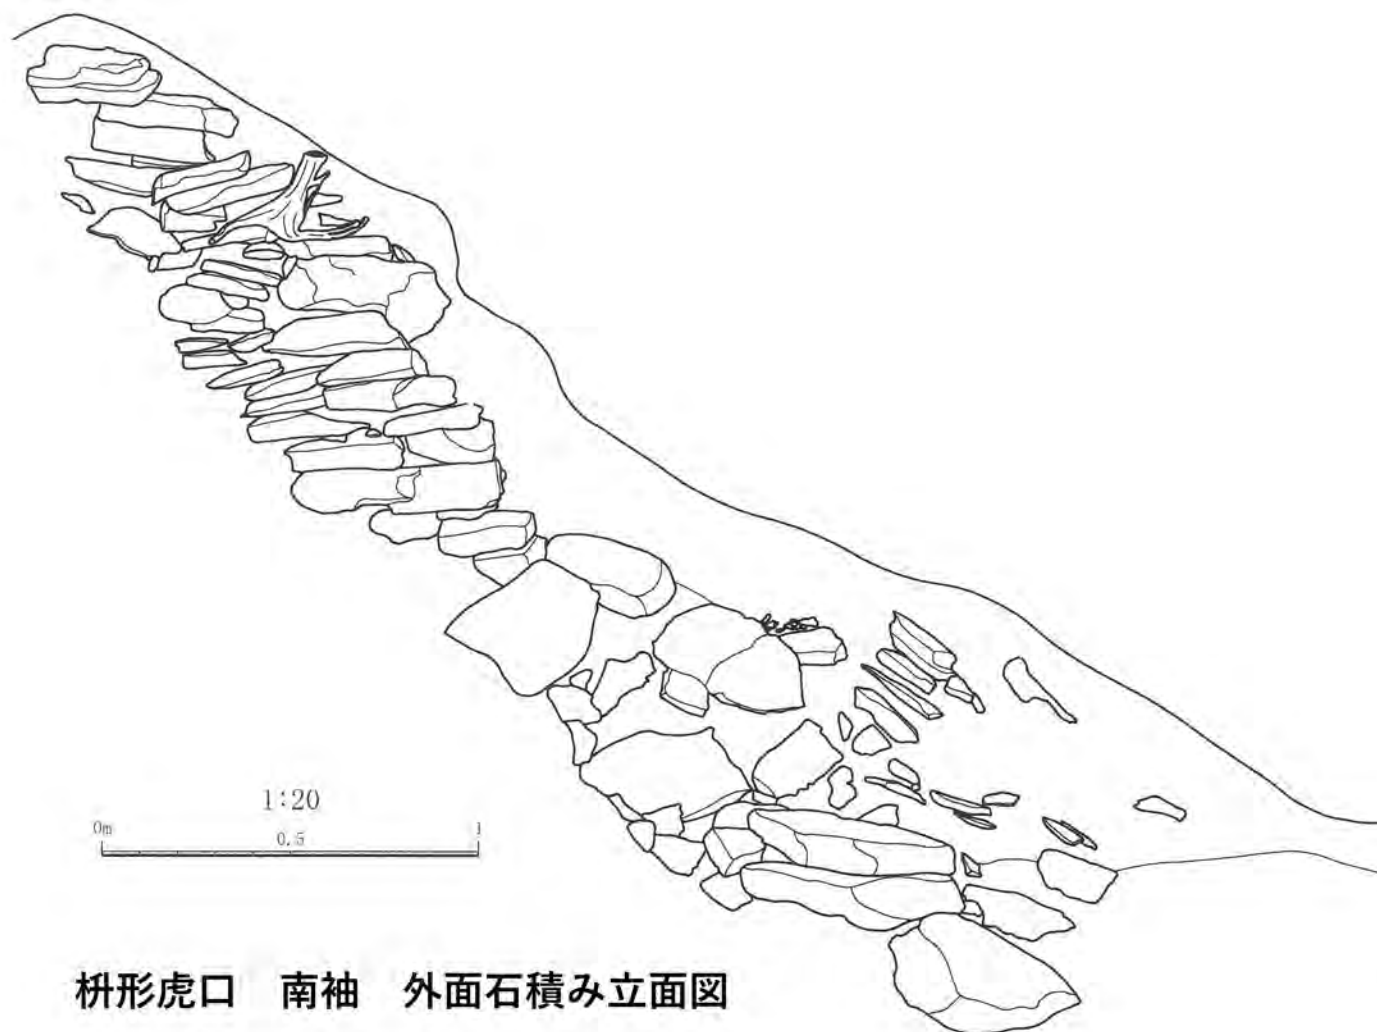
立面図A-A'

A  
128.5m

A'

枡形虎口 南袖 外面石積み立面図

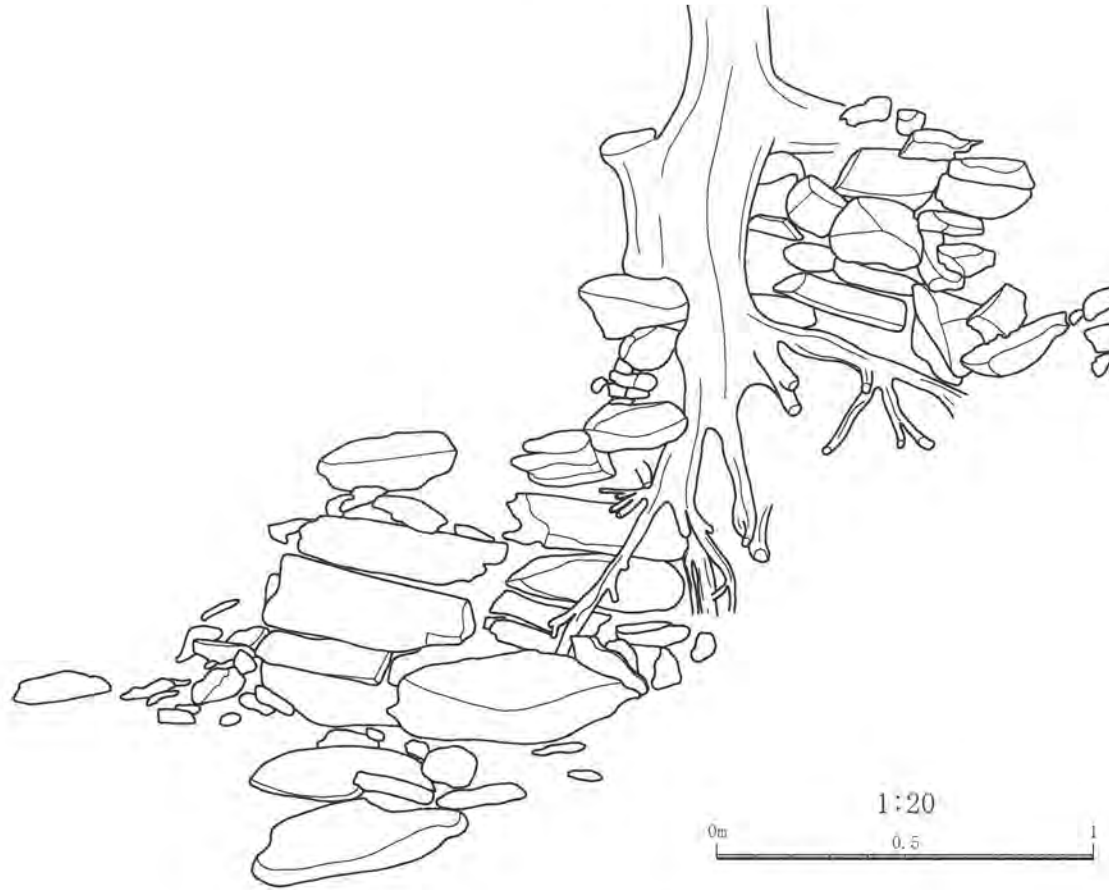
立面図C-C'

C  
128.0

枡形虎口 北袖 外面石積み立面図(東から)

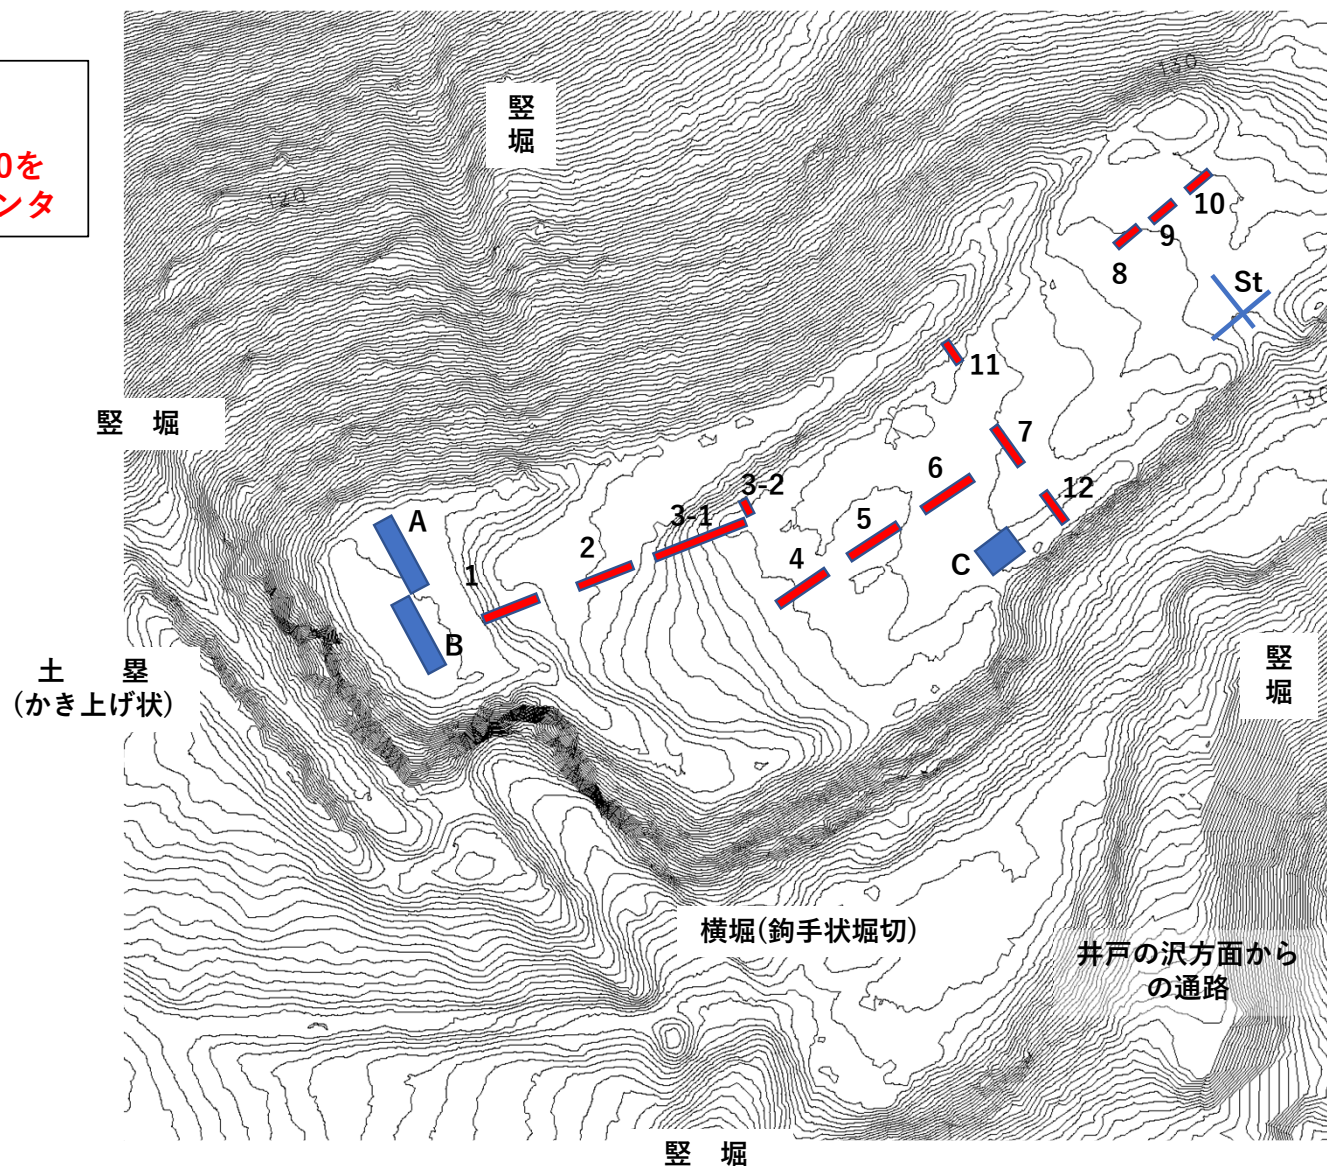
※ 図上—北  
縮尺=任意  
ベースは1/500を  
拡大 20cmコンタ

赤トレンチ — 基本幅1m

青トレンチ — 現地合わせ面的

1～3-1 南西側段構成の造成状況確認

3-2 井戸状の窪みの確認

4～6、8～10 郭長軸方向、遺構面、遺物包含状況、造成状況の確認

7、11、12 郭短軸方向 土塁構築状況遺構面、遺物包含状況、造成状況の確認

A、B 推定櫓台造成状況、建物等有無確認

C 現況で遺物、緑泥石片岩散布軽く土を払って精査し状況確認に留める

St 推定虎口状況確認幅0.5m小面積に留める
